# Relatório de Inspeção Salas de Aula CTE

O Bloco CTE está incluído no grupo de prédios do plano original do CT, quando da construção do Campus I da UFPB. Estes prédios vêm sofrendo com a ação do tempo, manutenção deficitária e alterações de propósito. Este relatório visa apresentar a situação das salas de aula considerando os aspectos de paredes, piso e teto, além de acessibilidade, conforto ambiental, notadamente as questões térmicas, acústicas e lumínicas, bem como os equipamentos como mobiliário, equipamentos eletrônicos e demais acessórios. Todos os fatores analisados foram organizados em um formulário.

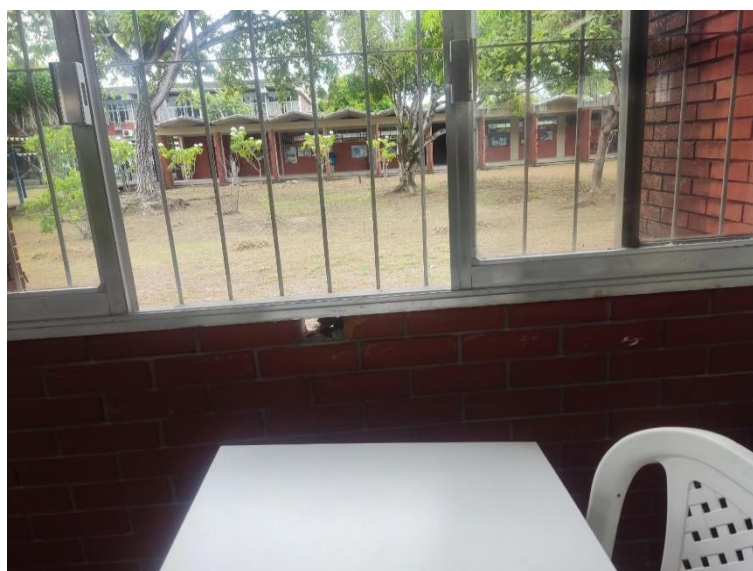
Figura 1 – Problemas das paredes das salas do Bloco CTE (na foto CTE 101)

As paredes, por sua vez, apresentam acabamento tanto em tijolo aparente como em reboco de cimento e areia, apresentando os seguintes problemas: CTE 101 – apresenta buracos e pintura desgastada; CTE 103, 104, 105 e laboratório de topografia - pintura desgastada. A Figura 1 apresenta um exemplo dos problemas encontrados.

- Manutenção do piso das salas de aula;
- Identificar fontes de possível infiltração do teto;
- Fechar buracos nas paredes com argamassa dando acabamento similar ao tijolo aparente;
- Reparo forro de gesso nas salas;
- Pintura de todas as salas de aula do CTE conforme cores atuais
- Substituição de grades por janelas basculantes com grade;
- Realizar a troca de todas as portas e bandeiras das portas das salas do bloco CTE, utilizando maçanetas apropriadas para PCD e portas de madeira maciça pintadas com Stain preservativo;
- Substituição de vidros quebrados nas janelas do Laboratório de Topografia.
- Colocação de películas fumê nos vidros janelas.

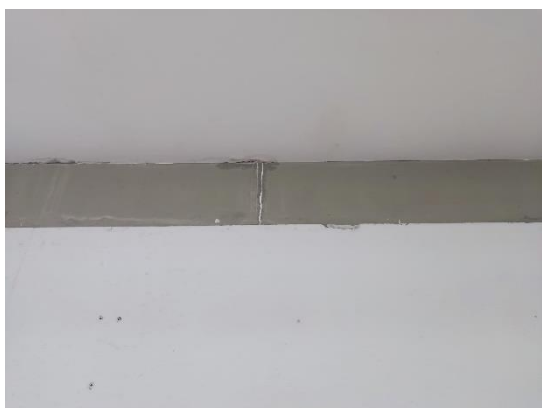
Figura 2 – Problemas no teto das salas do Bloco CTE 101

Os tetos das salas de aula do Bloco CTE são Laje maciça com revestimento em gesso. Os revestimentos em gesso apresentam problemas como buracos, fissuras e rachaduras e infiltração superior. Por sua vez, o revestimento do Laboratório de topografia é de PVC e não apresentam problemas visíveis. Nesse sentido, é necessário identificar e sanar inicialmente a origem dos problemas de infiltrações para posterior correção dos problemas de revestimento do teto. Como causa provável, acredita-se que a origem seja a instalação de placas fotovoltaicas nas lajes sem adequada impermeabilização ou a furação do sistema de fixação pode ter danificado as mantas asfálticas existentes.

CTE 101: infiltração

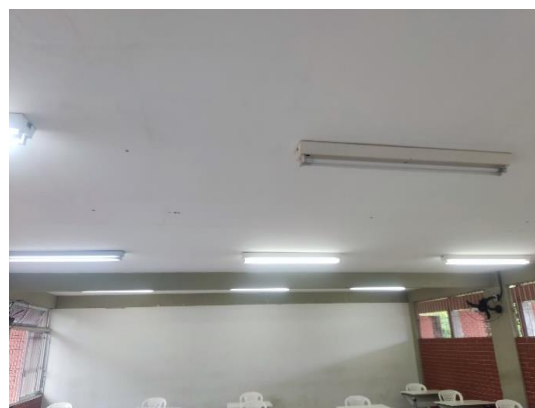
CTE 101: buracos no forro de gesso

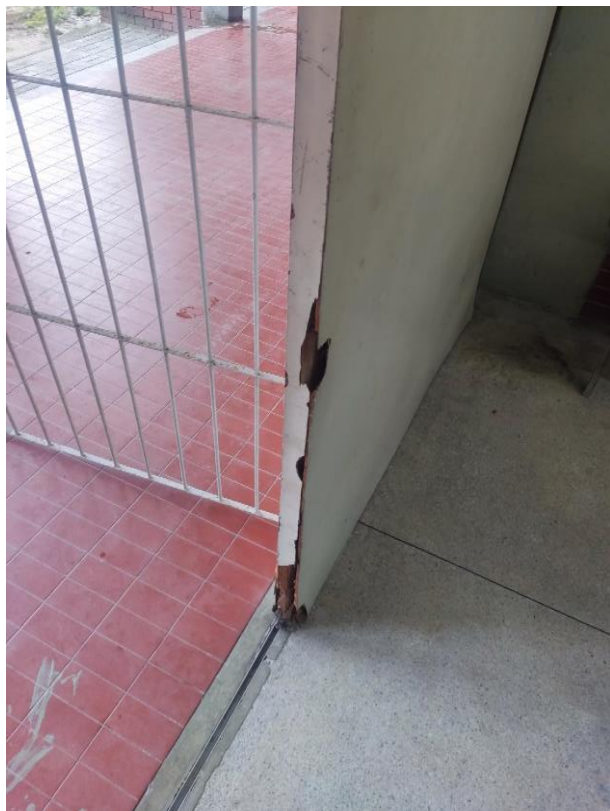
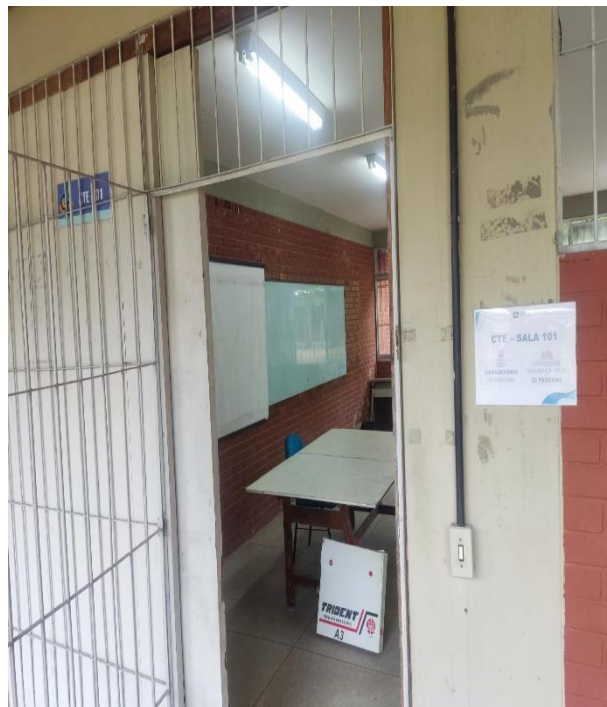
Figura 3 – Portas das salas do Bloco CTE 101

2,10m de altura por 0,90 m de largura. Todas as portas das salas de aula estão danificadas por cupins, sendo necessária sua troca. O quadro 2 apresenta um resumo da situação das portas do bloco CTE.

<b>SALAS</b>	<b>ALTURA (m)</b>	<b>LARGURA (m)</b>	<b>Situação da porta</b>
CTE 101	2,70	1,46 (folha móvel) e 1,50 (folha fixa)	Trocar porta e fechadura. Usar porta de madeira maciça tratada com Stain Preservativo
CTE 103	2,70	1,46 (folha móvel) e 1,50 (folha fixa)	Trocar porta e fechadura. Usar porta de madeira maciça tratada com Stain Preservativo
CTE 103	2,70	1,46 (folha móvel) e 1,50 (folha fixa)	Trocar porta e fechadura. Usar porta de madeira maciça tratada com Stain Preservativo
CTE 103	2,10	1,46 (folha móvel) e 1,50 (folha fixa)	Trocar porta e fechadura. Usar porta de madeira maciça tratada com Stain Preservativo
CTE 104	1,70	1	Trocar porta e fechadura. Usar porta de madeira maciça tratada com Stain Preservativo
CTE 105	2,70	1,46 (folha móvel) e 1,50 (folha fixa)	Trocar porta e fechadura. Usar porta de madeira maciça tratada com Stain Preservativo
Laboratório de Topografia	2,10	2 folhas de 0,60 m	Envernizar portas

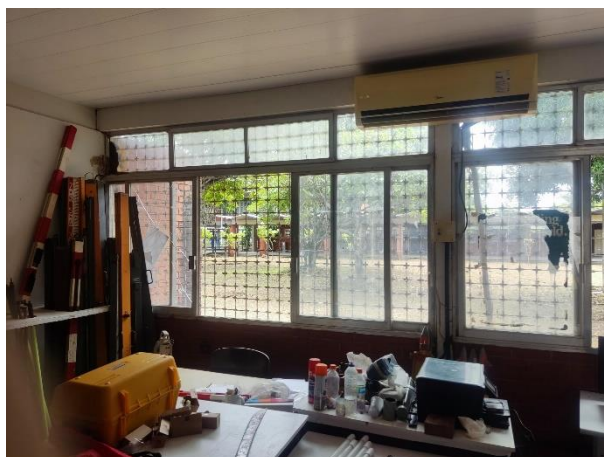
Figura 4 – Vidro quebrado na janela do Laboratório de Topografia

As janelas do bloco são feitas de esquadrias de alumínio com vidro, do tipo janela de correr. As esquadrias possuem 1,6m de altura por 2,9m de largura. A quantidade delas varia de acordo com as dimensões das salas. Nas salas CTE 101 e 103 existem quadro janelas. As salas 104, 105 e o laboratório de topografia apresentam duas janelas. Em todas as janelas é necessário instalar película fumê e lubrificar visto que a abertura se mostra difícil (emperrando). No Laboratório de Topografia há dois vidros quebrados como mostra a Figura 4.
