Requalificação de acessibilidade para
a reitoria da UFPB

ENTRE SEM BATER: Requalificação de acessibilidade para a reitoria da UFPB

Trabalho Conclusão de Curso apresentado ao Curso de Arquitetura e Urbanismo da Universidade Federal da Paraíba - UFPB, como pré-requisito para obtenção do título de bacharel.

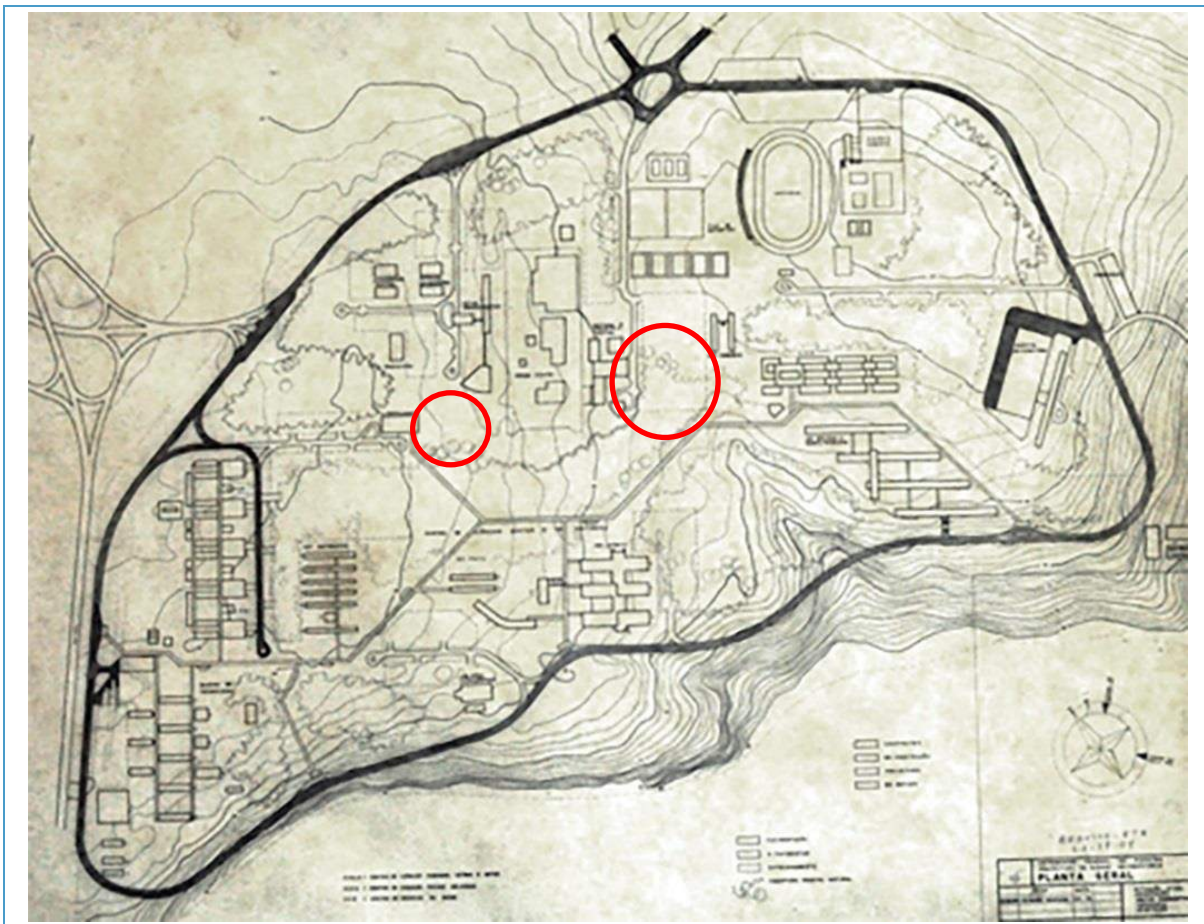
Figura 6 - Plantas do Campus da UFPB em 1976, de acordo com o Plano Diretor vigente. Estudo de implantação e sistema viário. Com destaque para o restaurante universitário e a atual reitoria.

Em 1971, foi elaborado um novo Plano Diretor pelo Arquiteto-engenheiro paraense Alcyr Meiraque, que tomou como base o Plano Piloto de Stuckert, e tentava espacializar o que a Reforma Universitária tinha estabelecido como diretrizes. Em 1972 (Figura 6), um terceiro Plano Diretor foi elaborado pelo Escritório Técnico da UFPB, sendo dessa década o Restaurante Universitário e a Biblioteca Central, que viria a se tornar a Reitoria (COUTINHO; ANDRADE; VIDAL, 2010, p. 4-8).

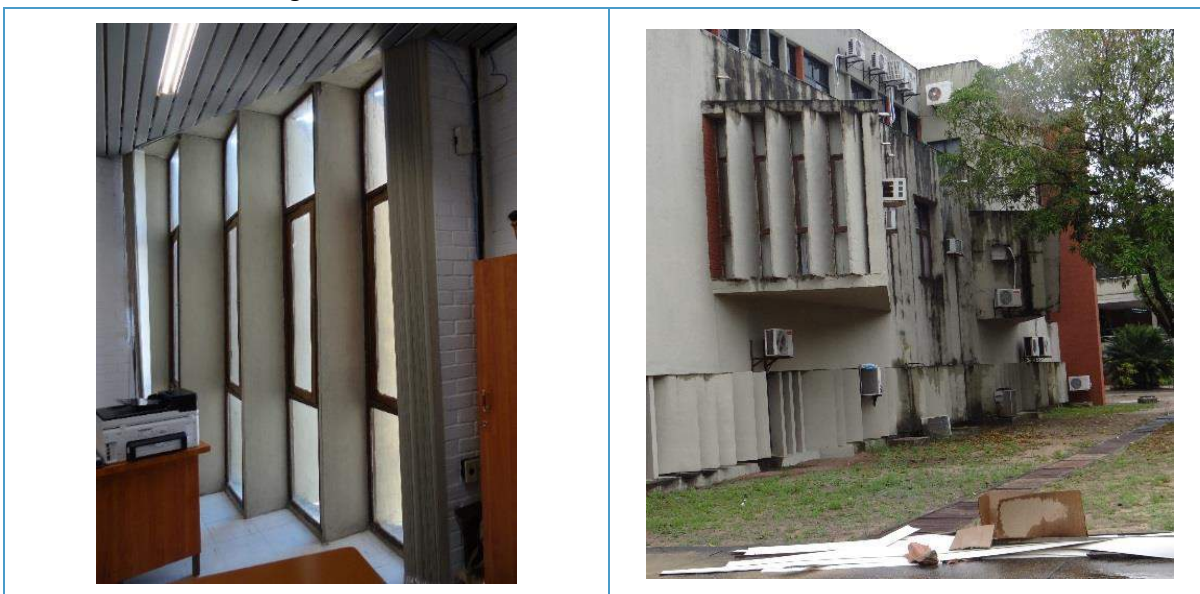
Figura 9: Vista interna dos Brises da fachada Noroeste, 2017.

Figura 10: Vista externa dos Brises da fachada Noroeste, 2017.

Figura 9 e Figura 10), volumes que sacam, terraços e jardins internos para conseguir gerar um conforto térmico para os usuários.

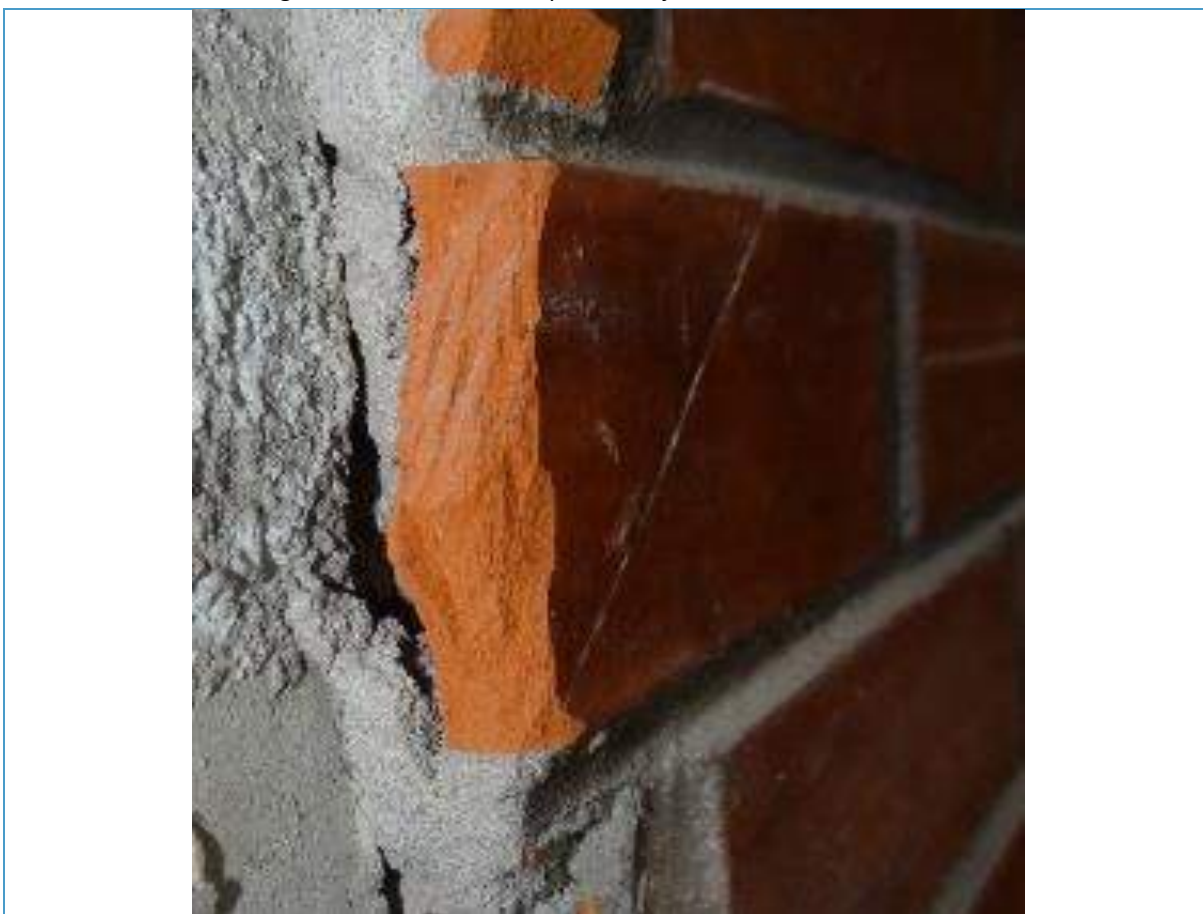
Figura 11 - Detalhe do casquilho de tijolo recobrindo a estrutura

O tijolo está nas vedações e, de acordo com Marco Antônio Borsoi¹⁸, seu pai muitas vezes pedia para que fossem feitos tijolos casquilhos para que cobrissem a estrutura a fim de criar grandes planos homogêneos (Figura 11).

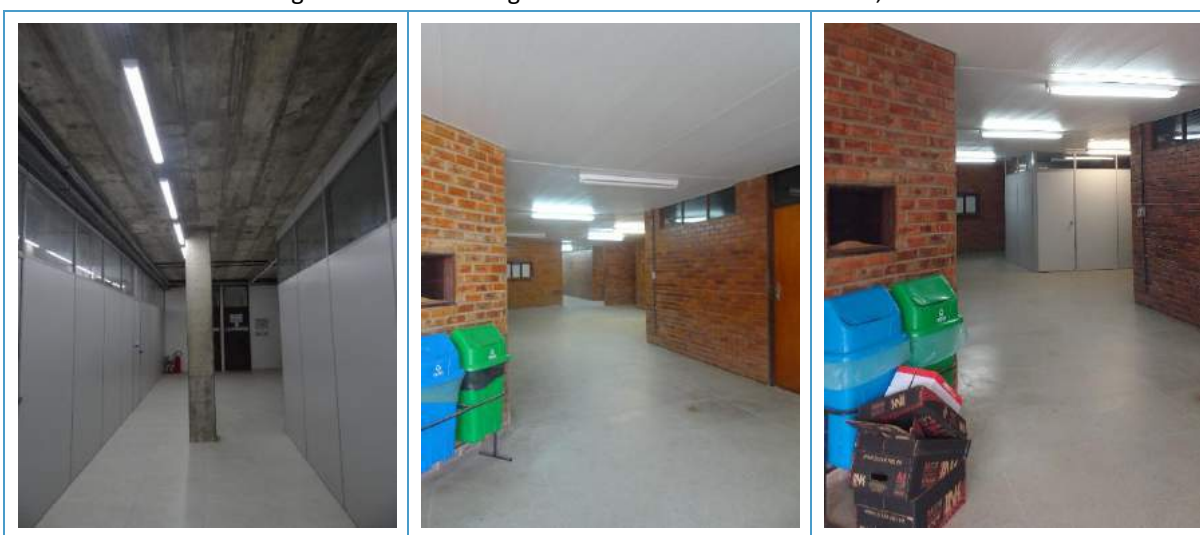
Figura 14 - Área do Terceiro Pavimento com divisórias.

Figura 15 - Área do segundo andar - foto tirada em outubro, 2017.

Figura 16 - Área do segundo andar - foto tirada em abril, 2018.

Algumas adições foram feitas ao longo do tempo, como a implantação de divisórias para criar ambientes (Figura 14,

Figura 15 e Figura 16) afim de atender as necessidades que a administração apresentava. Além disso alguns ambientes de apoio foram criados como as copas. Como se trata de um edifício antigo intervenções como essas podem apresentar altos potenciais de risco devido à quantidade inexata de equipamentos que demandam grandes cargas de energia (como micro-ondas, geladeira e cafeteiras).

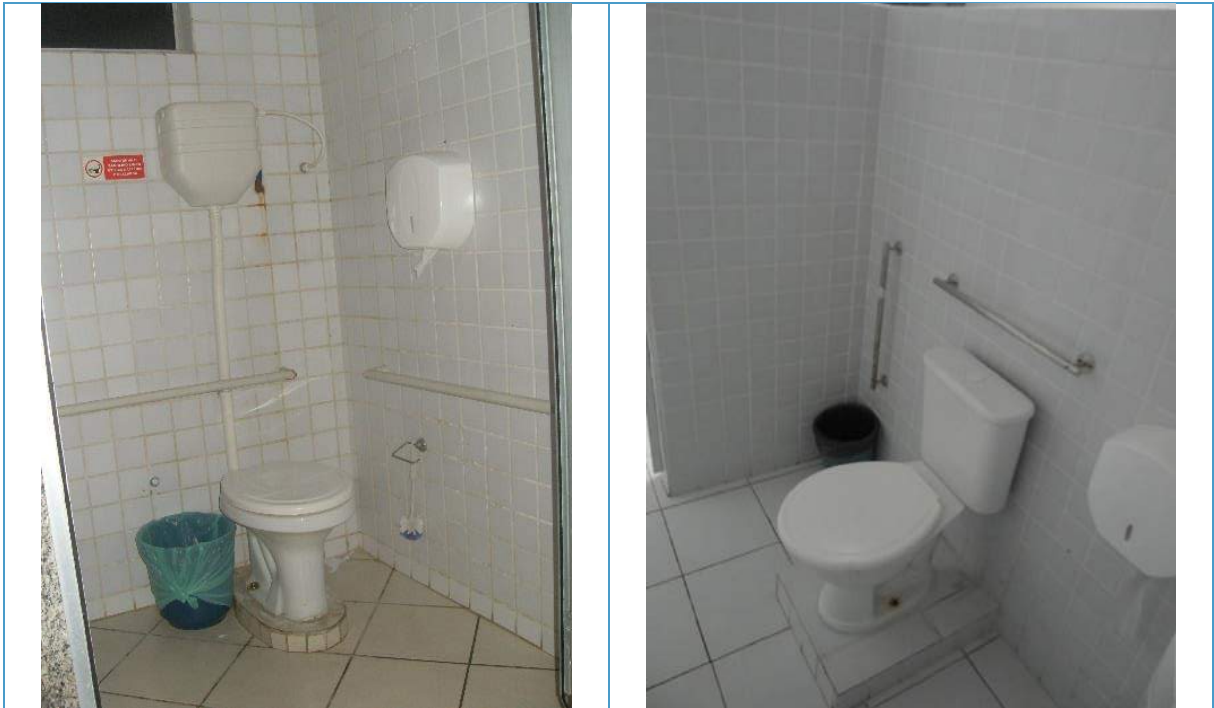
Figura 19 - Foto da cabine acessível do WC norte, primeiro pavimento da Reitoria
Figura 20 - Cabine acessível do WC norte, pavimento térreo da Reitoria

Os sanitários ditos acessíveis não apresentam entrada separada dos demais como recomendado por norma técnica, alguns não apresentam barras de apoio ou as mesmas estão, assim como descargas e outros acessórios, não atendem o que recomenda a norma (ver Figura 19 e Figura 20) e em outros casos são utilizados pelos funcionários da limpeza como depósito.

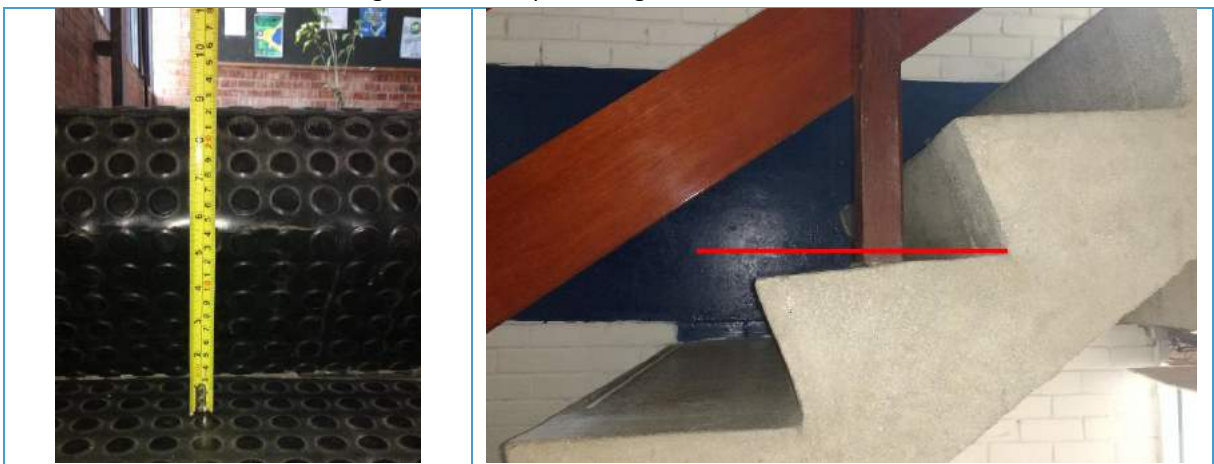
Figura 21 - Degrau com espelho de 22,5cm de altura.

Figura 22 - Exemplo de degrau fora das normas

Inadequações nas escadas são um dos principais problemas tendo em vista a quantidade de pessoas que ali passam diariamente e da discrepância do que é ideal pela norma (entre 16 cm e 18 cm e nivelado) e o que existe na reitoria (

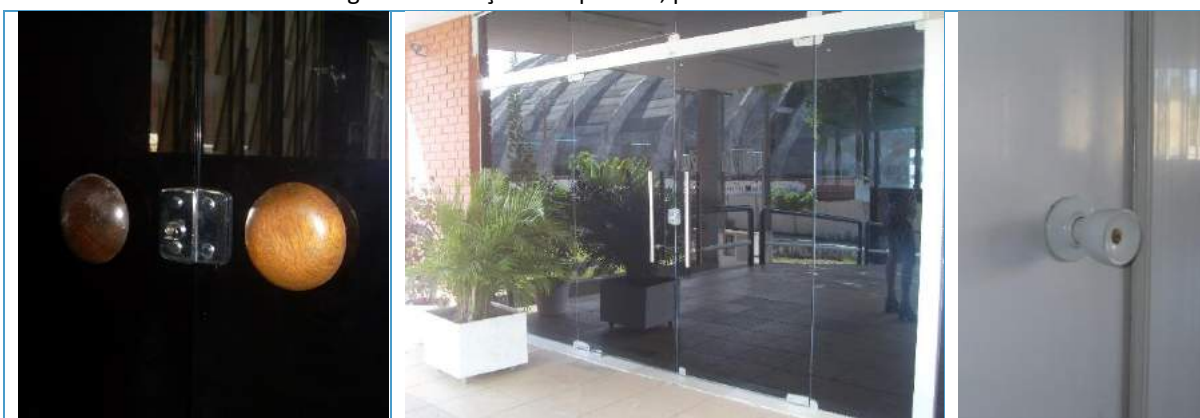
Figura 25 - Maçaneta do Auditório
 Figura 26 - Porta da entrada Principal
 Figura 27 - Maçaneta tipo bola, presente no Edifício

As portas também apresentam uma inconsistência de medidas e com poucas exceções (porta de entrada, porta do auditório, porta da Procuradoria Jurídica e porta do CIA) permitem um vão livre com 80 cm de largura. Além disso a maioria apresenta maçaneta do tipo bola (ver Figura 25, Figura 26 e

4.6.6.1 As maçanetas devem preferencialmente ser do tipo alavanca, possuir pelo menos 100 mm de comprimento e acabamento sem arestas e recurvado na extremidade, apresentando uma distância mínima de 40 mm da superfície da porta. Devem ser instaladas a uma altura que pode variar entre 0,80 m e 1,10 m do piso acabado. (ABNT, 2015, p.22).

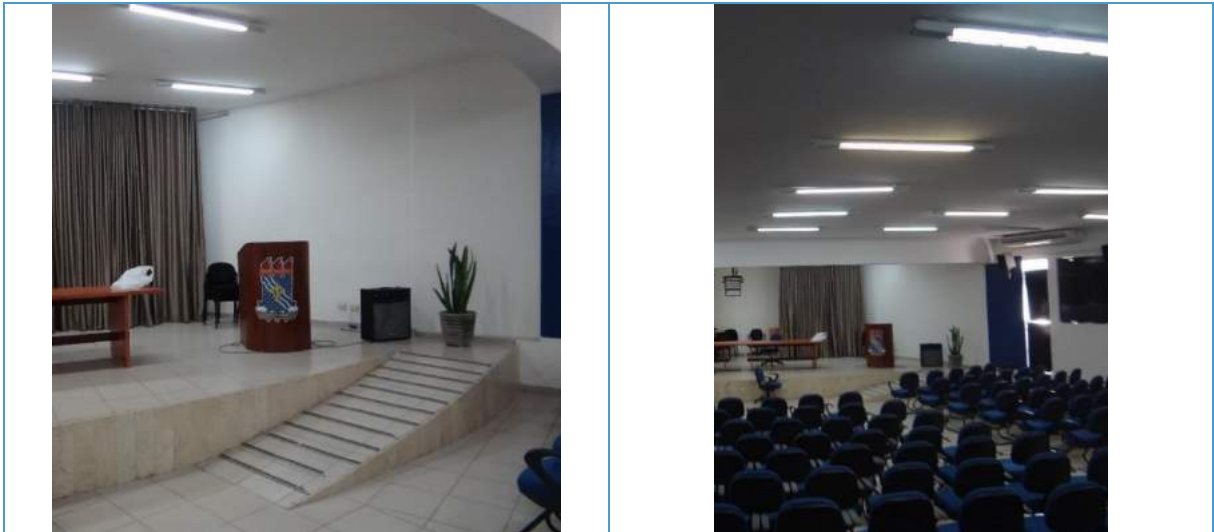
Figura 29 - Rampa do auditório da plateia ao palco

Figura 30 - Foto a partir da platéia demonstrando o posicionamento da rampa

A rampa que leva ao palco, a partir da plateia, também está fora da norma, com inclinação de 17%. É estabelecido na NBR 9050 (2015, p.128):

É possível ver pelas Figura 29 e Figura 30 que as recomendações da norma não estão sendo atendidas. Além do mais, as rampas não ficam em local discreto (Figura 30) e são a

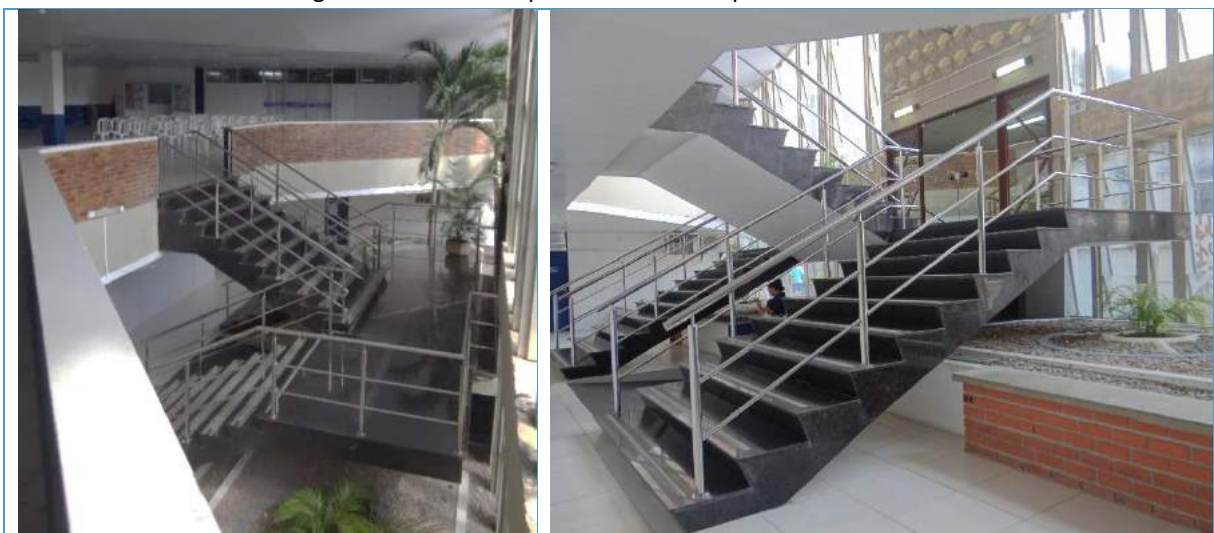
Figura 31 - Único acesso ao protocolo geral

Figura 32 - Acesso ao protocolo visto do pavimento térreo

O protocolo também apresenta uma inadequabilidade em relação a sua forma de acesso que se dá exclusivamente por escada impedindo pessoas cadeirantes de acessar o mesmo (

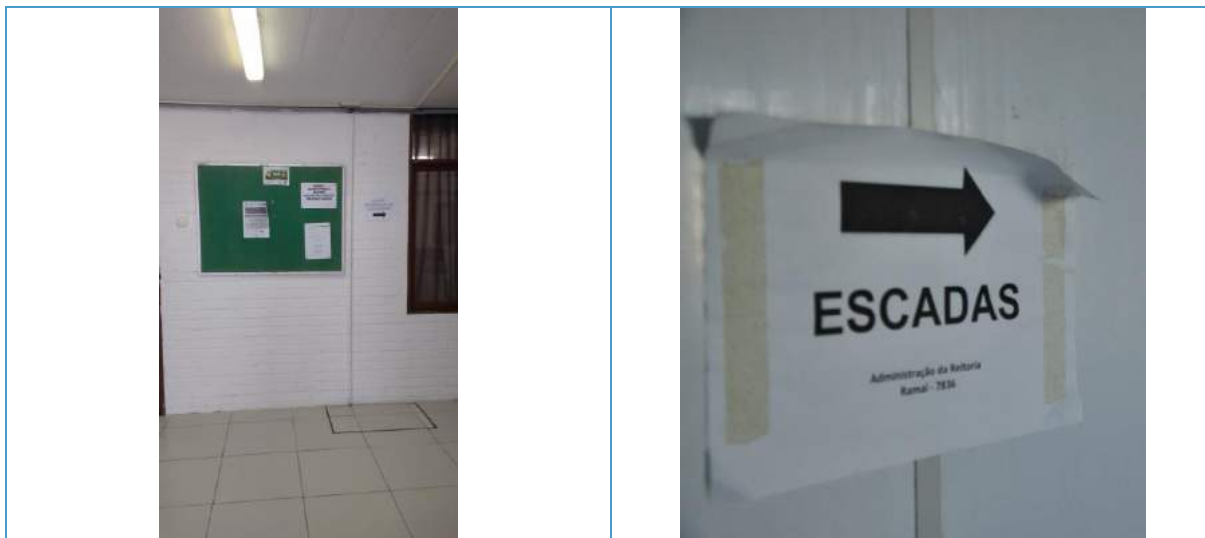
Figura 33 - Exemplo de um local que possui uma sinalização
Figura 34 - Exemplo de Sinalização existente no edifício da reitoria

Como pode ser observado no Quadro 6, a questão da sinalização é extremamente carente no edifício. As poucas sinalizações que existem são inexpressivas diante dos ambiente onde são colocadas (

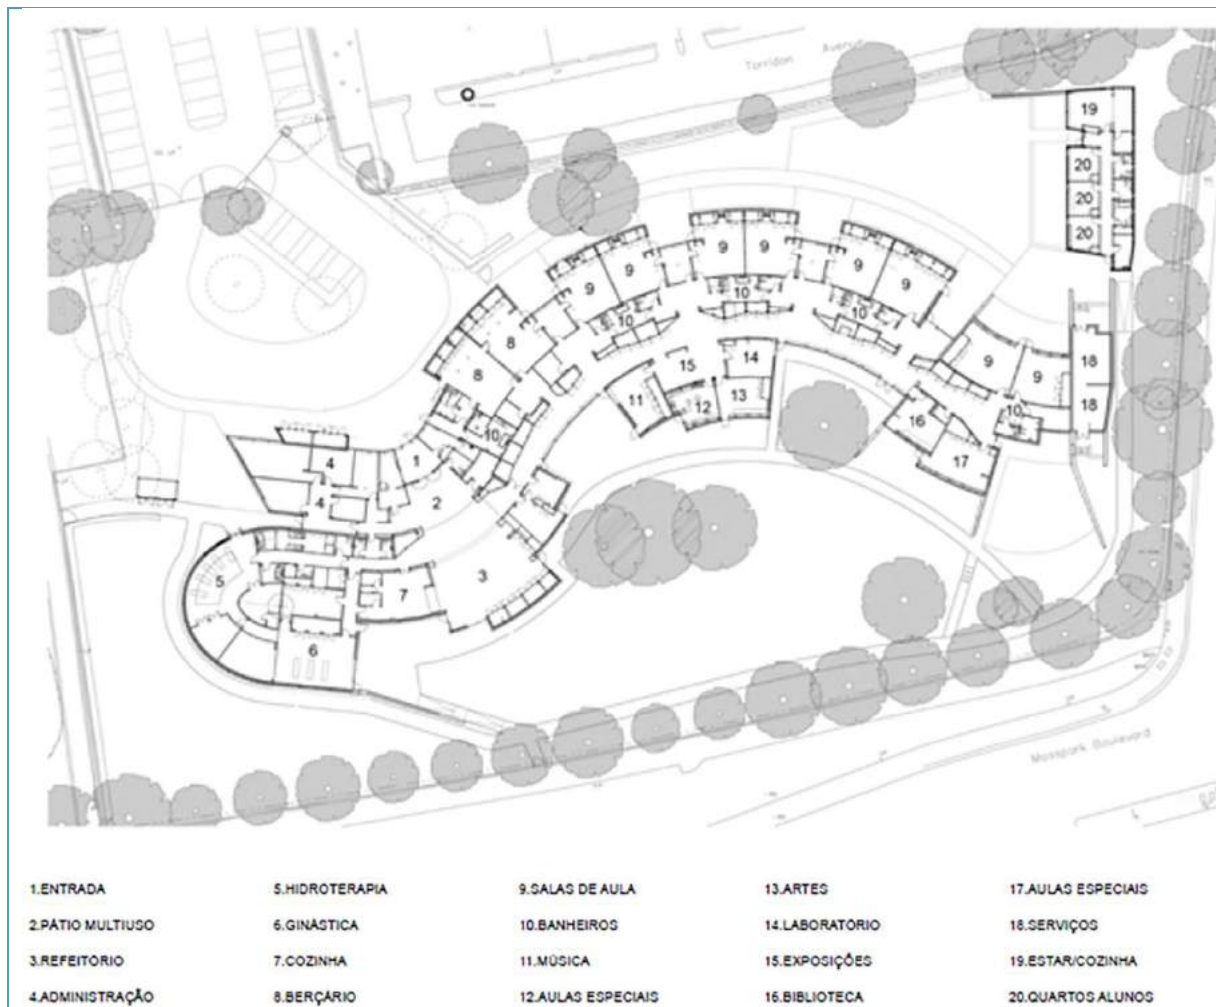
Figura 40: Planta Baixa da Hazelwood com identificação dos ambientes

Por se localizar em um parque público e ter tido a preocupação em preservar árvores pré-existentes o edifício apresenta uma planta de forma sinuosa (Figura 40) que cria pequenas áreas externas para os alunos explorarem o exterior sem se distanciar muito da instituição.

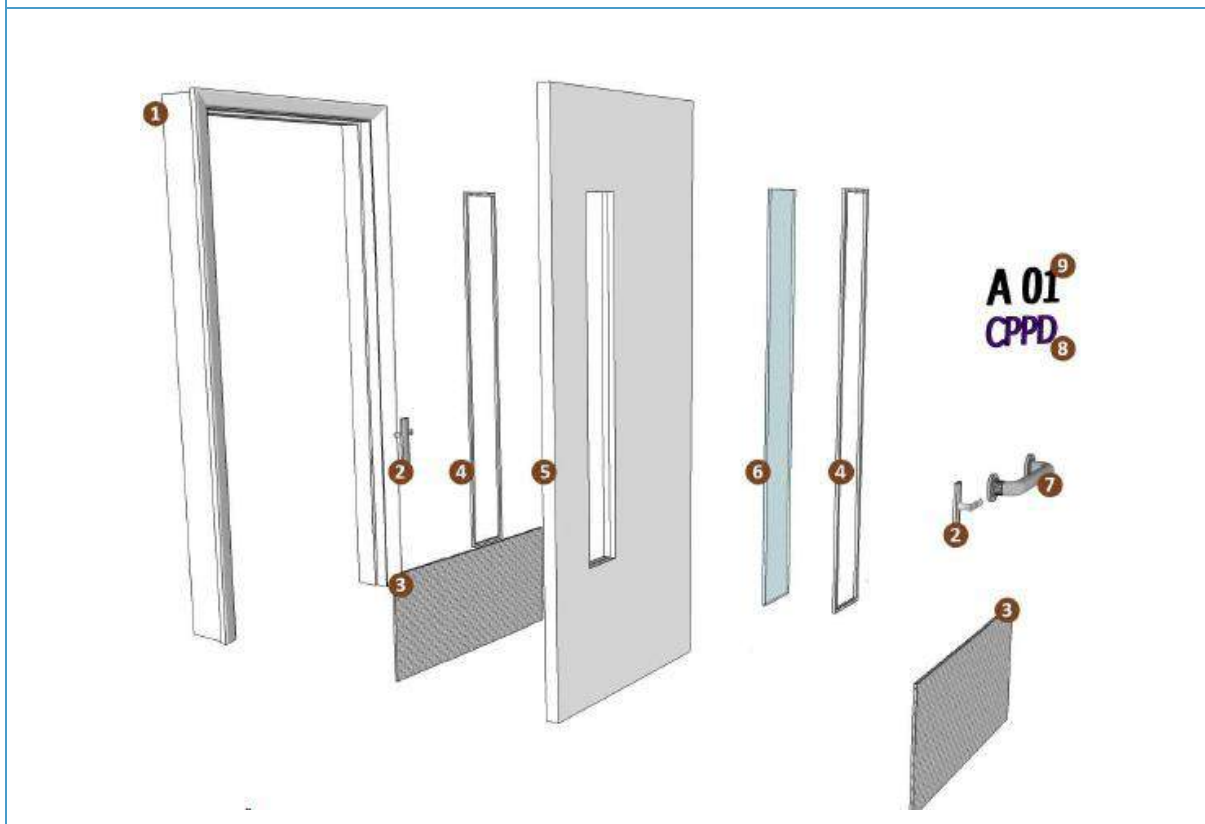
Figura 51 - Esquema representativo do novo modelo de porta a ser adotado

O terceiro foco das estratégias foi a padronização das portas dos ambientes. Todas as portas deverão ser adaptadas por modelos adequados (Figura 51) que quando abertas permitem um vão livre de 0,94 m, apresentam maçaneta do tipo alavanca a uma altura de 1,00 m a partir do chão, revestimento na base resistente a impacto até a altura de 0,40 m a partir do chão e um puxador horizontal para auxiliar na operação da esquadria e não apresentarão o visor.

Quando não se tratar de banheiros e vestiários as portas também apresentarão um visor com dimensão de 0,20 m de largura x 1,10 m de altura. As portas que se encontram diretamente nas circulações ainda serão pintadas com as respectivas cores do seu setor e possuirão do lado externo a identificação alfa-numérica em alto relevo.

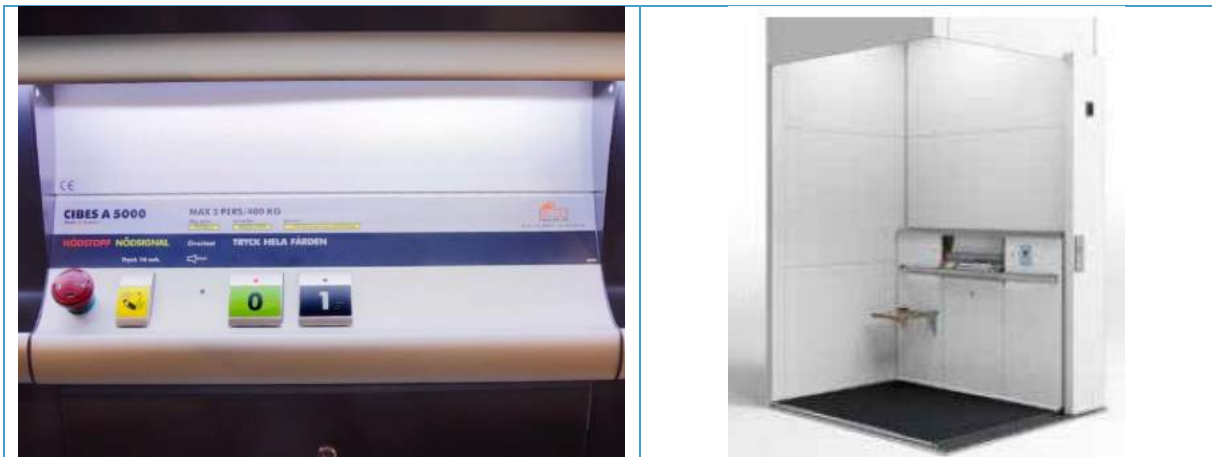
Figura 59 - Modelo de barra de comandos
Figura 60 - Modelo com as acabamentos padrão

O modelo escolhido é próprio para ambientes internos, suporta até 400kg, pode percorrer um percurso de até 13 metros e ter até 6 pontos de parada. Os acabamentos são os padrões, painel de aço na cor RAL 9016 - Traffic White, com o piso padrão preto e o vidro das entradas com o acabamento em Polar White (Figura 60).

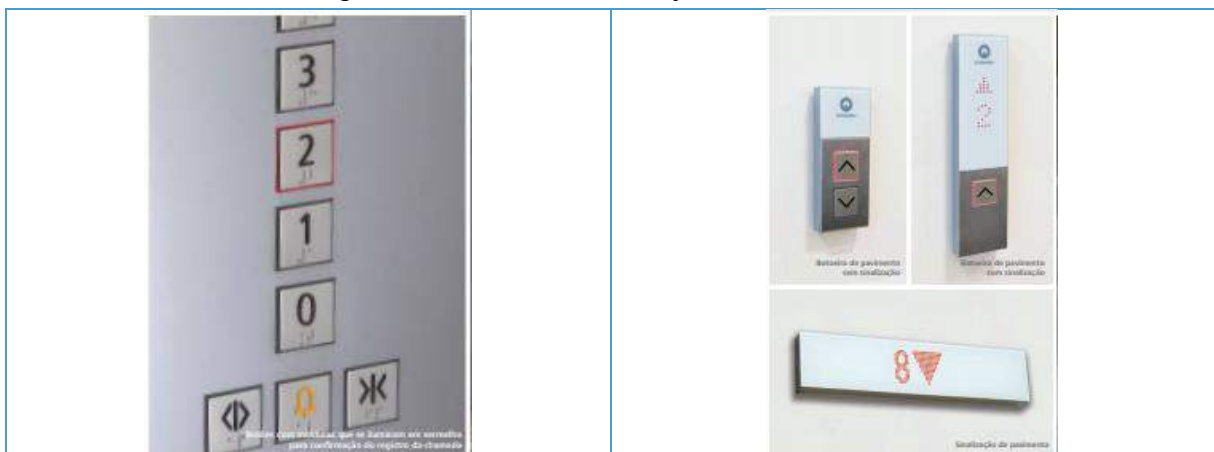
Figura 64 - Botoeiras internas a cabine
Figura 65 - Botoeiras e identificação externa de andar

Recomenda-se ainda a instalação do Gongo, isso é, um sinal acústico nos pavimentos que indica a subida e a descida do elevador, e o Digital Voice, sinal acústico que identifica os próximos andares e a abertura e fechamento das portas. Os botões devem possuir sinalização em braile, indicação numérica em alto relevo e com contraste (Figura 64 e Figura 65).

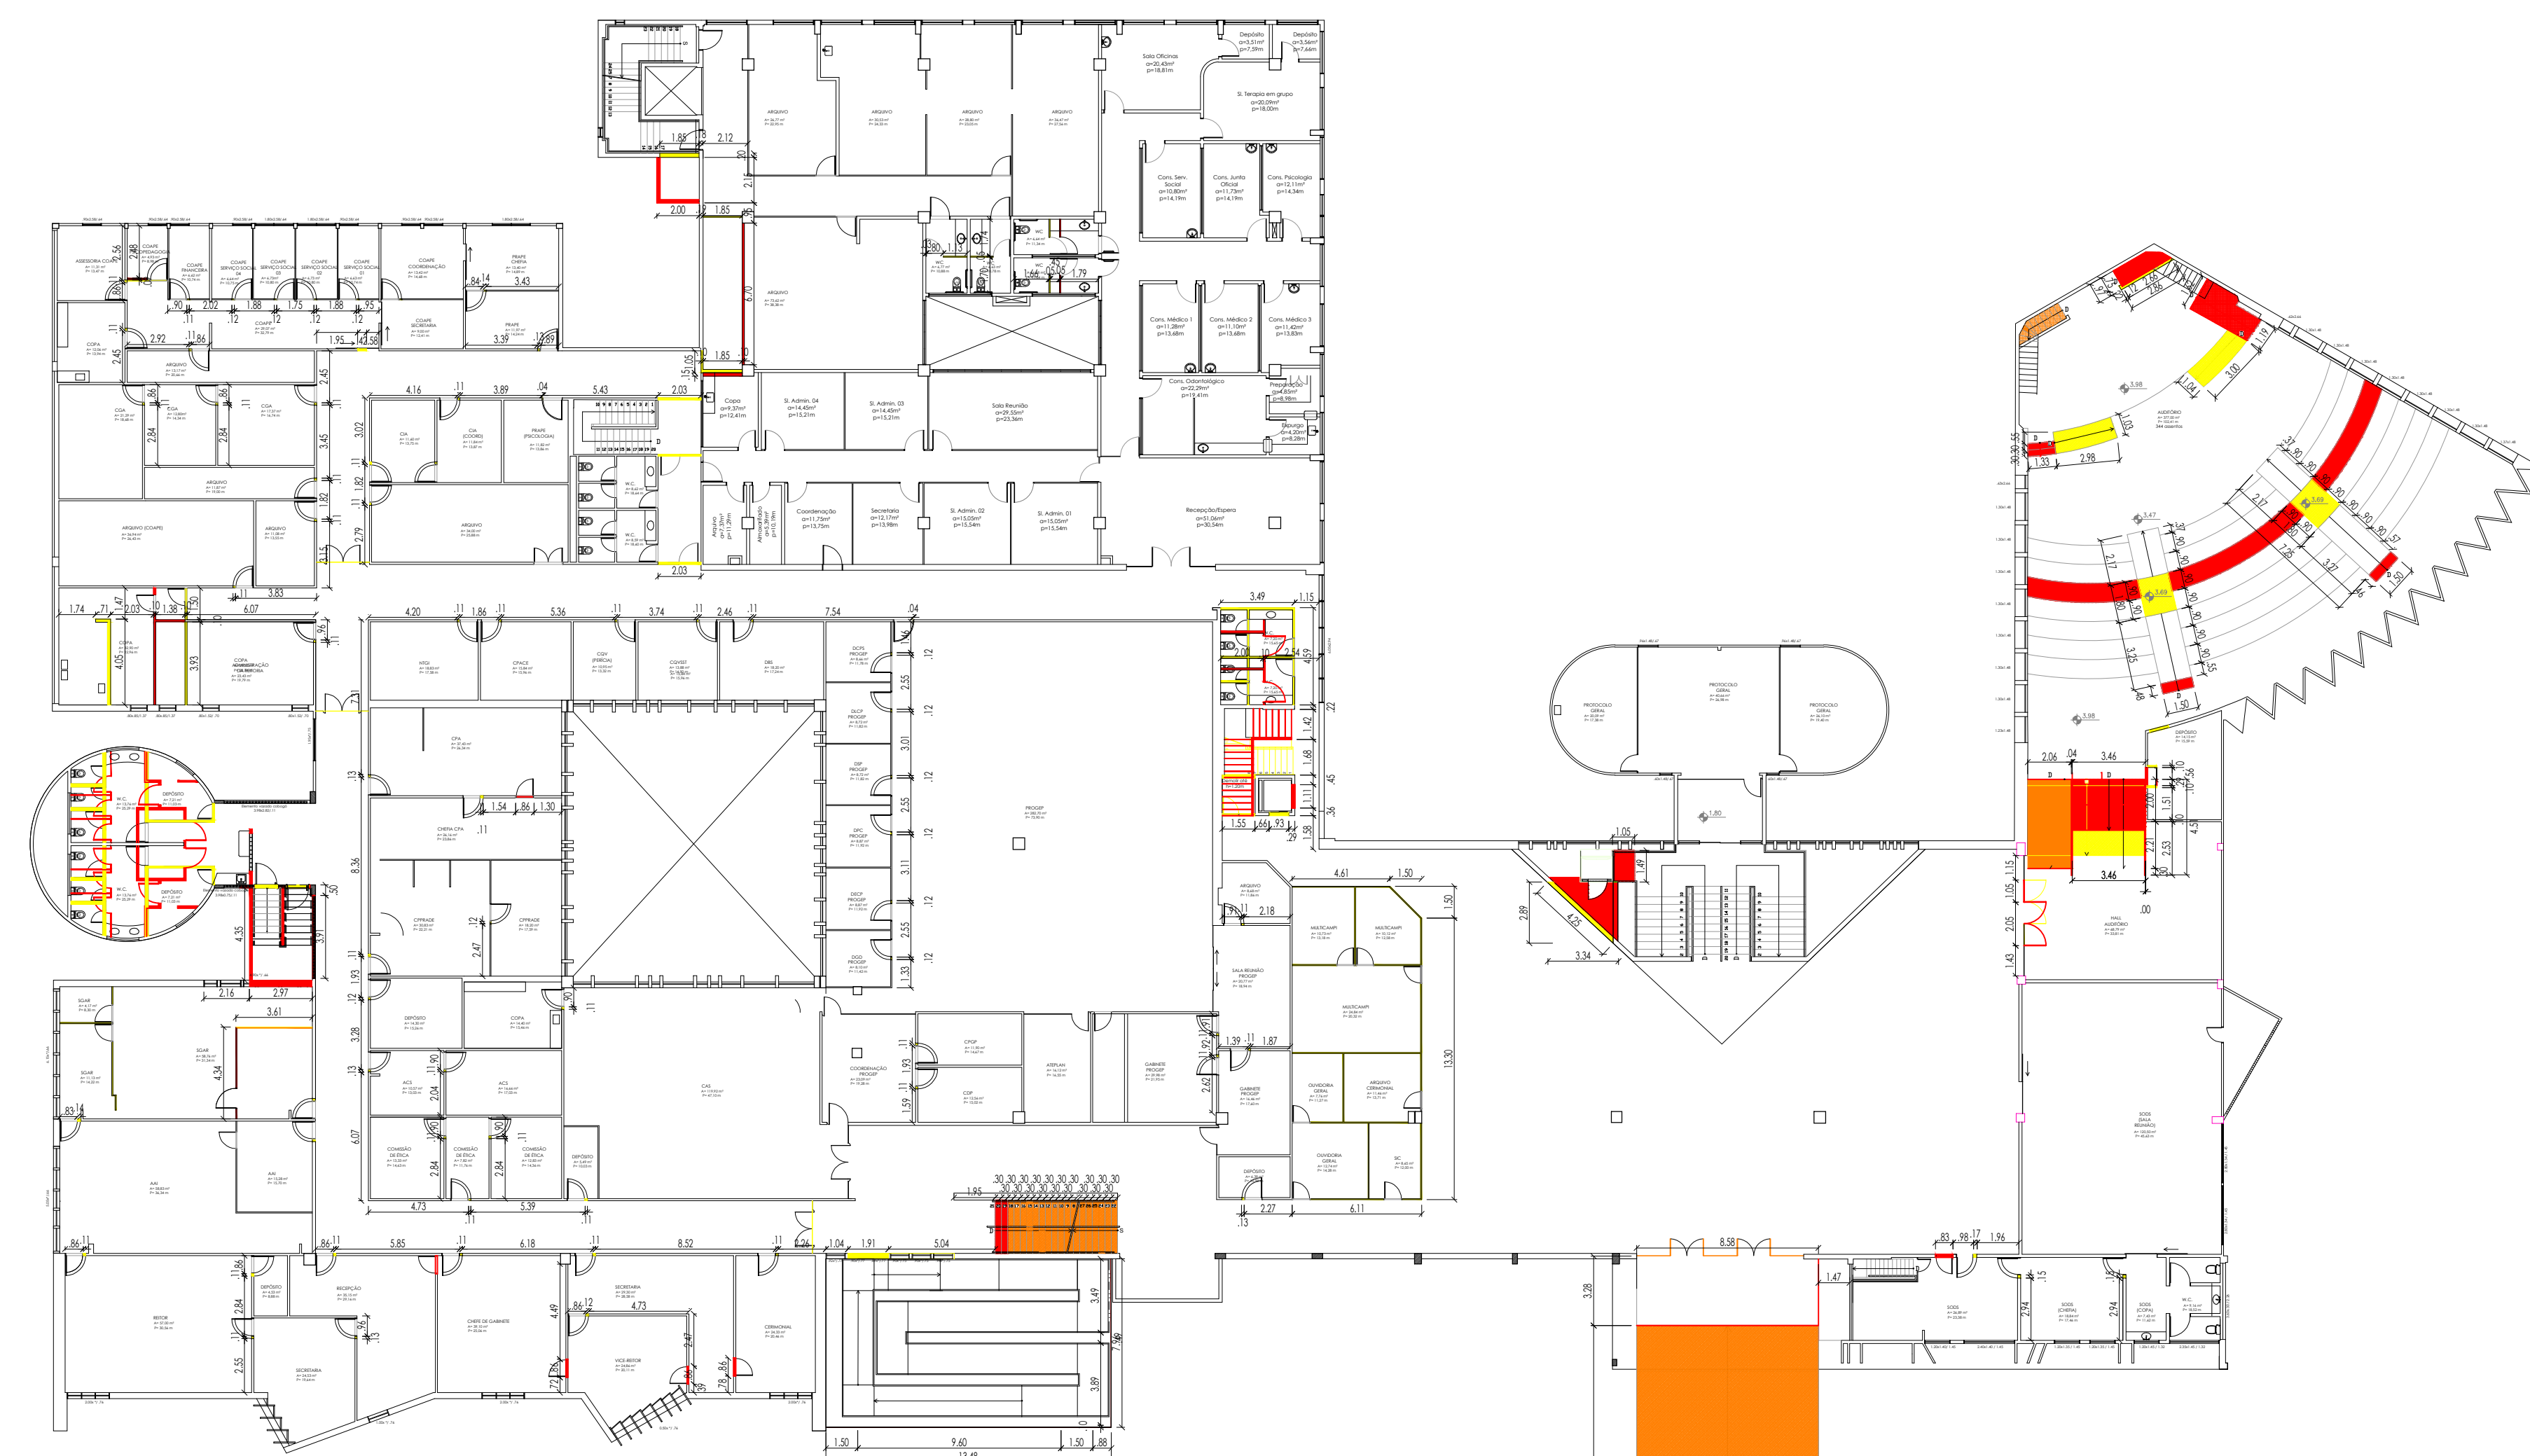
16 PLANTA BAIXA REFORMA - PAV 1
ESCALA 1:250

CURSO: ARQUITETURA E URBANISMO
DISCIPLINA: TRABALHO FINAL DE GRADUAÇÃO
ORIENTADOR: PROF.ª DR.ª ANGELINA DIAS LEÃO COSTA
ALUNO: LUIZA PAES DE BARROS CAMARA DE LUIZA BELTRAMINI
MATRÍCULA: 11121182
SERVIÇOS: PLANTA DE REFORMA
PLANTA BAIXA 1º PAVIMENTO
ESCALA: 1:250 DATA: JUNHO 2018
